## 玉川村個別施設計画（学校施設）

平成 31 年 3 月

福島県玉川村

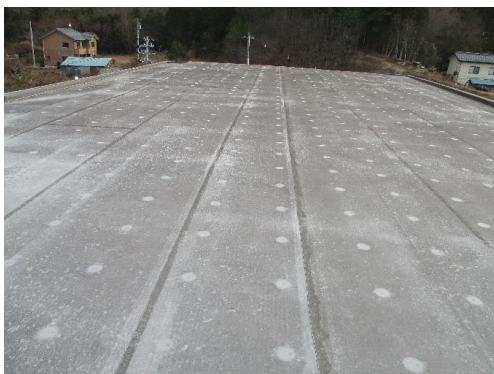
▼屋上（平成 11 年度にシート改修を実施）

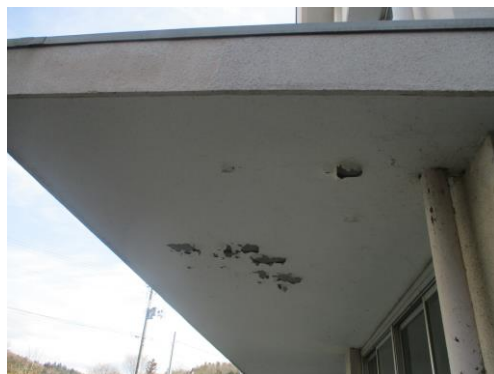
▼昇降口庇の塗装剥がれ

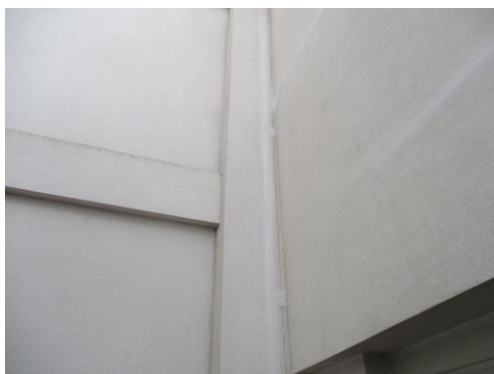
▼中庭外壁のクラック補修痕

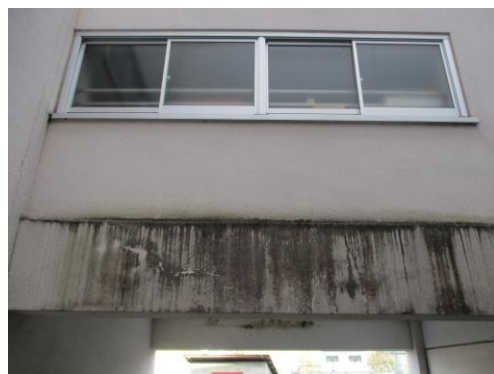
▼中庭外壁の汚れ

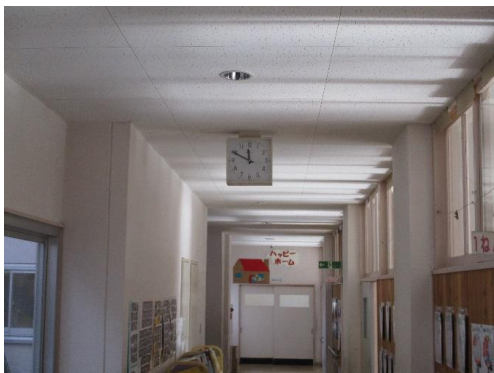
1階階段室に雨漏りが見られる。また、西側昇降口、特別支援準備室のサッシ廻りにも漏水痕がある。  
 防火扉はラッチが機能しなくなっており、ほぼ全ての扉で床ストッパーが必要な状況になっている。  
 廊下には光が入りにくく、特に1階の廊下は暗くなることから、ダウンライトの球を高輝度のものに変更する等の対応を検討する必要がある。  
 2階西側の男子便所は詰まりやすく、異臭がすることがある。トイレが結露しやすいことから換気量が不足していることも考えられる。また、3階西側女子便所にも排水不能で使用できない便器がある。

▼廊下の照度が低い

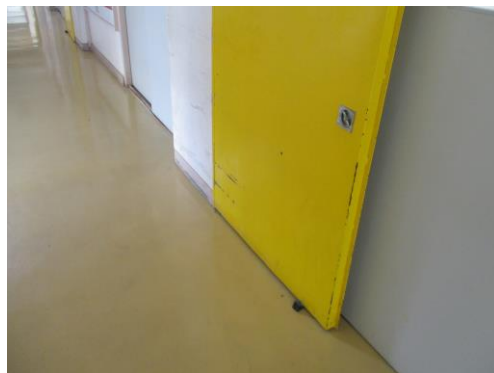
▼非常ドアのストッパー不良

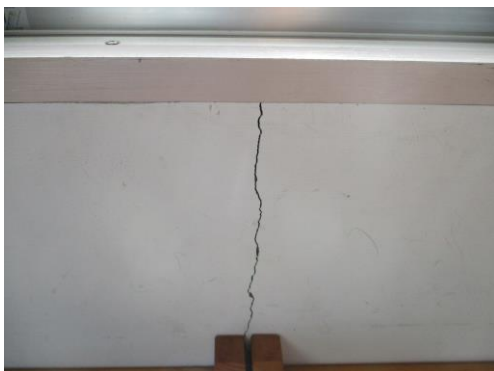
▼図書室内壁のクラック

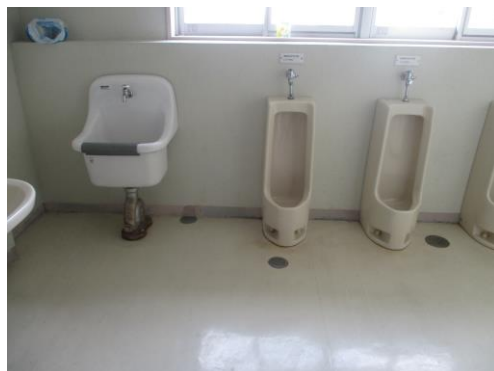
▼臭気のあるトイレ

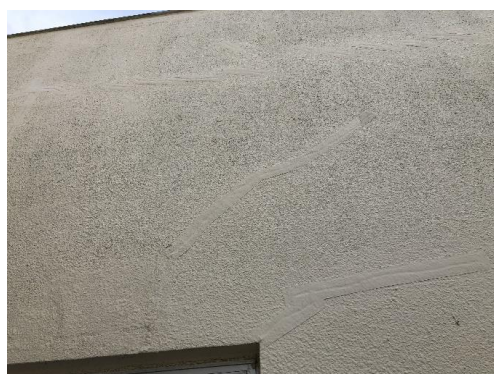
特記事項(改修工事内容や12条点検、消防点検など、各種点検等による指摘事項が有れば、該当部位と指摘内容を記載)  
 外壁は補修痕が多いことから、劣化状況が思わしくない部分は既に補修されている。  
 全体的に経年による劣化はあるが、早急に対応が必要な劣化は見られない。

▼外壁のクラック補修痕

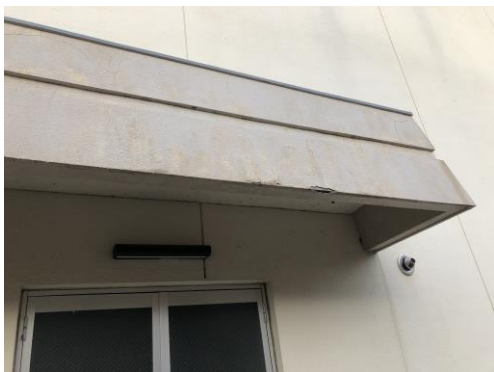
▼勝手口庇の塗装剥がれ

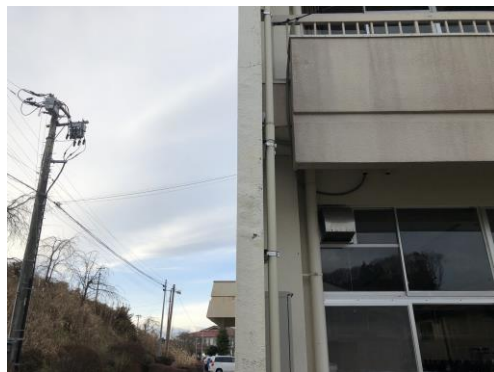
▼外壁の塗装剥がれ・クラック

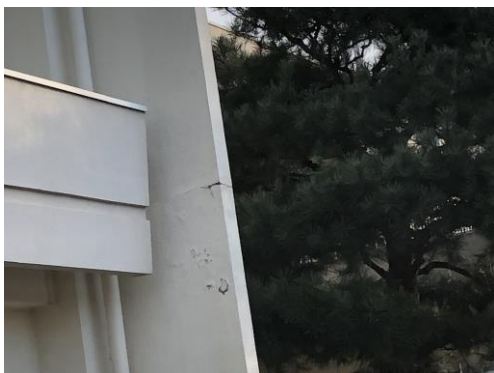
▼外壁の塗装剥がれ・クラック

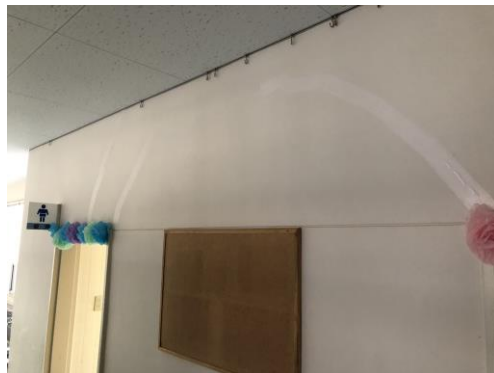
▼廊下壁のクラック補修痕

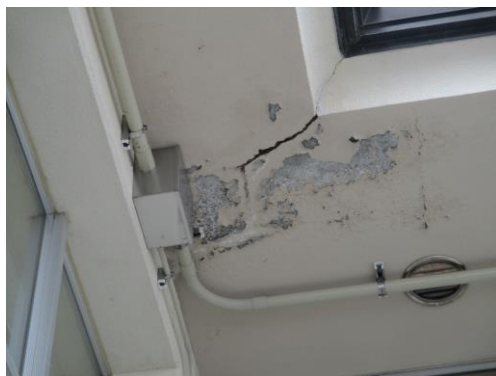
▼底の塗装剥がれ・クラック

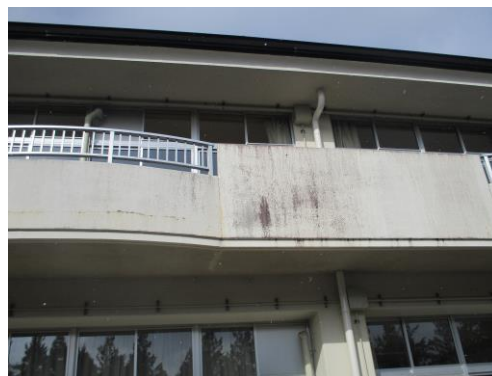
▼外壁の塗装汚れ

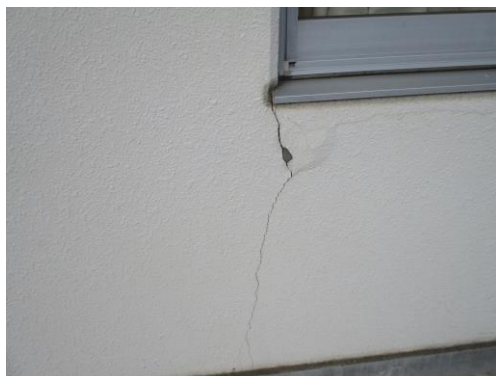
▼外壁のクラック

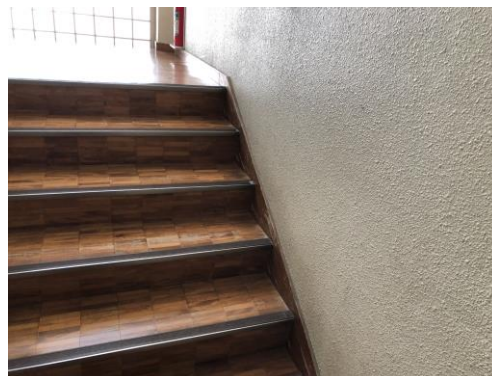
特記事項(改修工事内容や12条点検、消防点検など、各種点検等による指摘事項が有れば、該当部位と指摘内容を記載)  
 南校舎階段踊り場の床・天井に漏水痕が見られることから、屋根から水が侵入していると思われる。  
 北校舎と渡り廊下の間に設けてあるEXP-J金物がずれて外部側に隙間ができ、そこからコウモリが入り込み糞害が発生している。  
 南校舎2階の女子トイレで排水できない便器がある。臭気については、封水が切れている可能性がある。

▼階段室の水漏れ

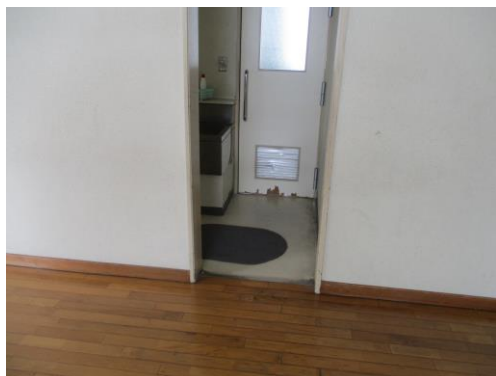
▼トイレの臭気

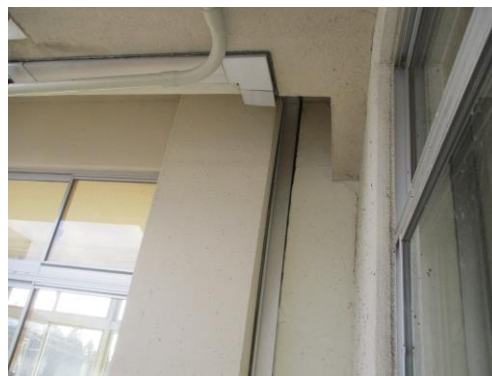
▼エキスパンジョングジョイント部分の隙間

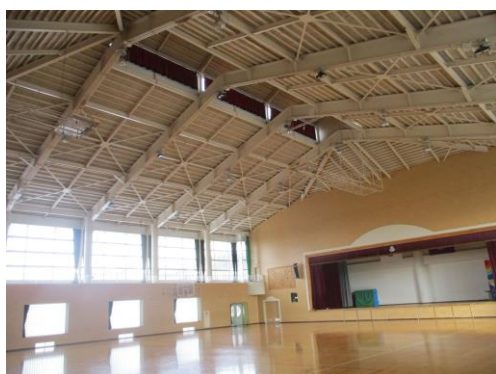
特記事項(改修工事内容や12条点検、消防点検など、各種点検等による指摘事項が有れば、該当部位と指摘内容を記載)  
 強風時、積雪時に雨漏りが発生している。目視では漏水箇所が分からないため、点検・調査によって漏水箇所を特定する必要がある。

▼体育館の天井からの雨漏り

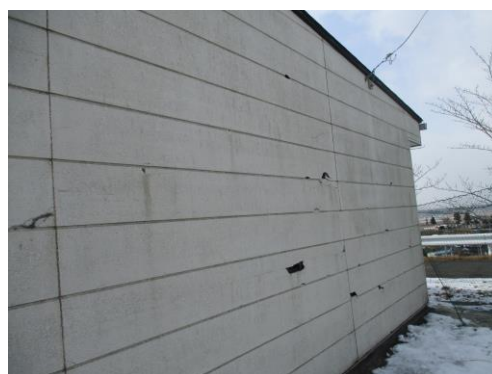
特記事項(改修工事内容や12条点検、消防点検など、各種点検等による指摘事項が有れば、該当部位と指摘内容を記載)  
 外壁の押出成形セメント板に欠けや割れが多数見られる。

▼部室外壁のひび割れ
